# **RECICLAJE MECÁNICO DE LA COBERTURA PLÁSTICA DEL RACIMO DE LAS BANANAS (*Musa Paradisiaca*)**

Alex Aguilar, Francisco Cadena, Vladimir Valle y Francisco Quiroz

Centro de Investigaciones Aplicadas a Polímeros (CIAP)  
Escuela Politécnica Nacional  
Quito, Ecuador

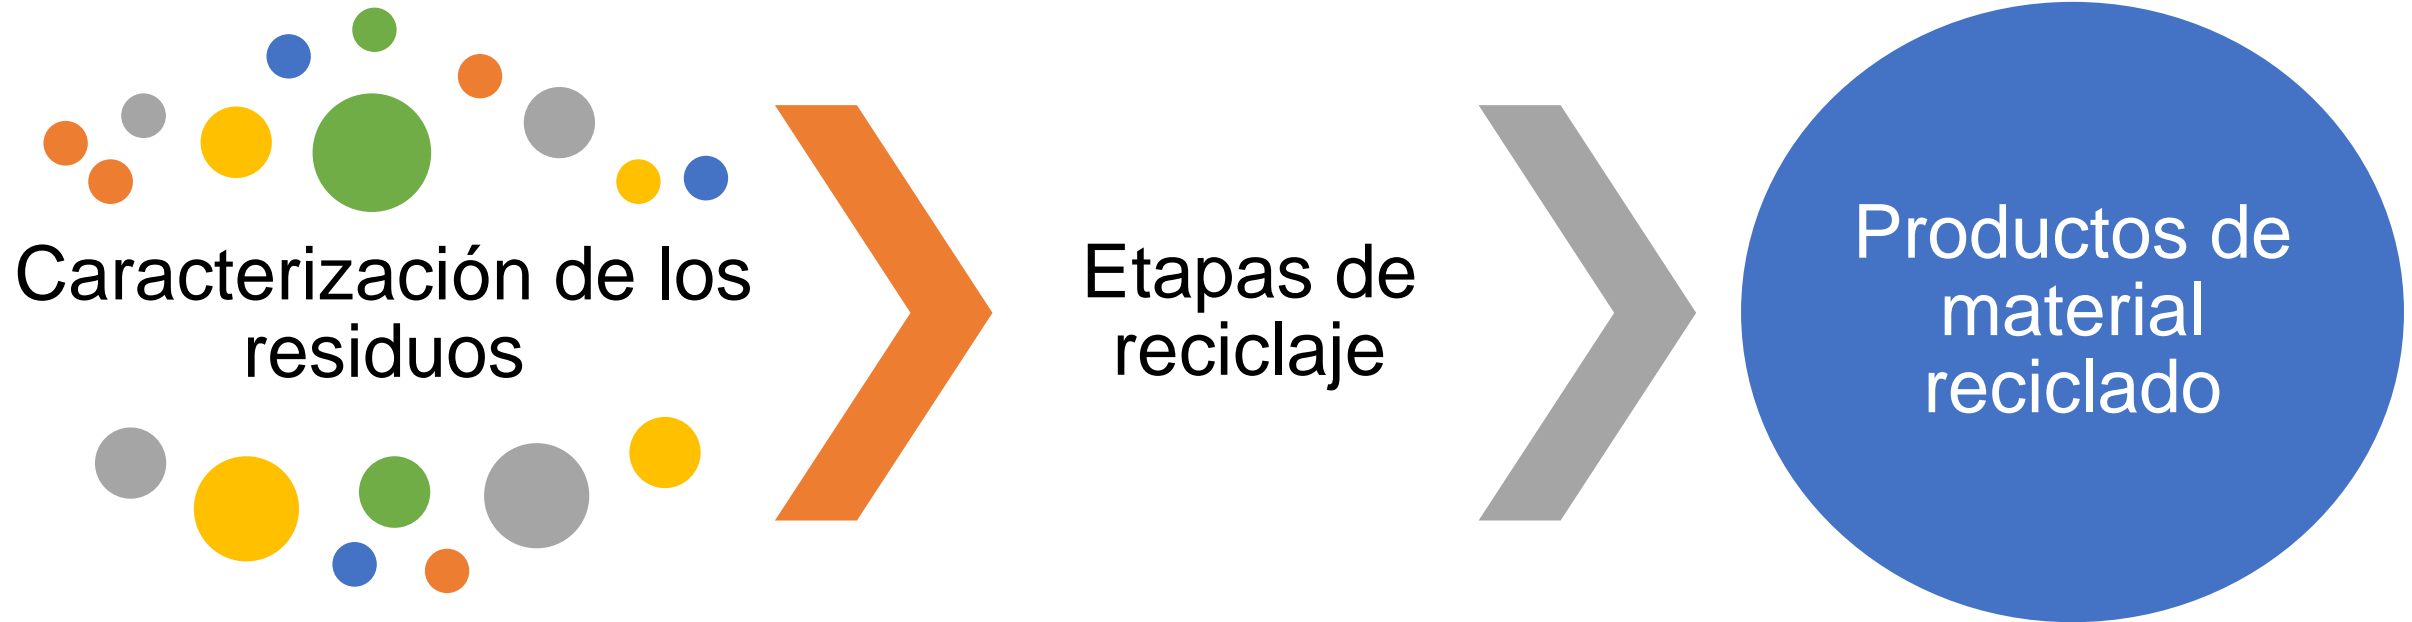
## 2.1. Esquema de la investigación

- Identificación del material
- Nivel de contaminación
- Grado de deterioro

- Selección y Clasificación
- Reducción de tamaño
- Lavado
- Secado
- Aglutinado
- Procesamiento

- Mezclas de matriz reciclada con material virgen
- Perfiles de extrusión
- Efecto del tratamiento termomécanico de la extrusión

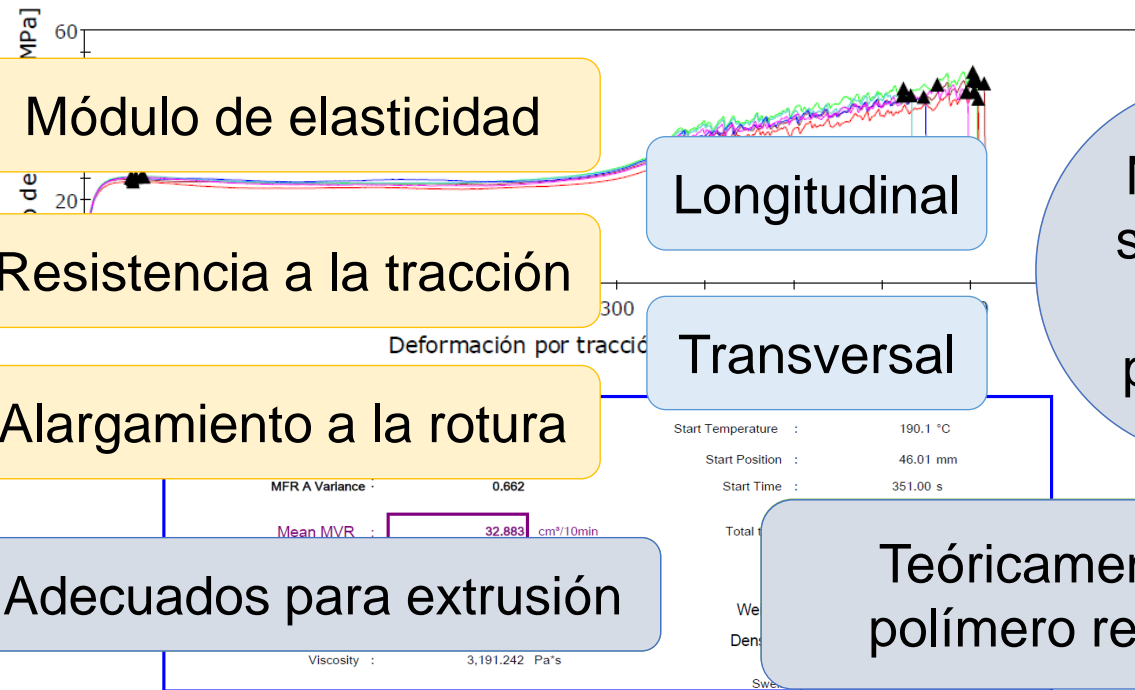
ASTM D 882-02: Stress-strain curve (Specimen 1 to 6)

- Grado de deterioro

Propiedades mecánicas a tracción

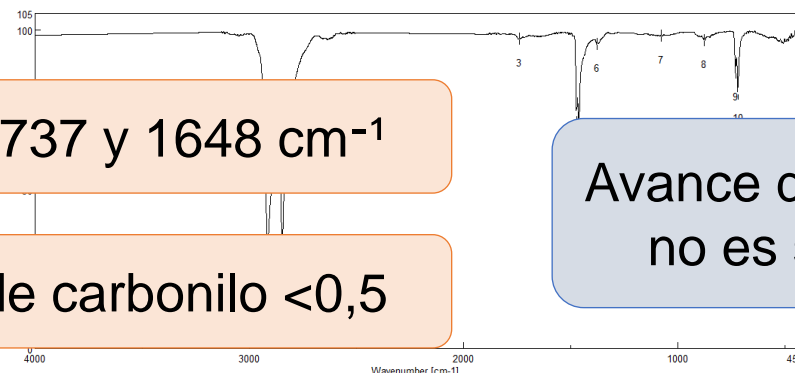
FTIR-ATR

1795, 1737 y 1648 cm<sup>-1</sup>

Índice de carbonilo <0,5

Avance de la oxidación no es significativo

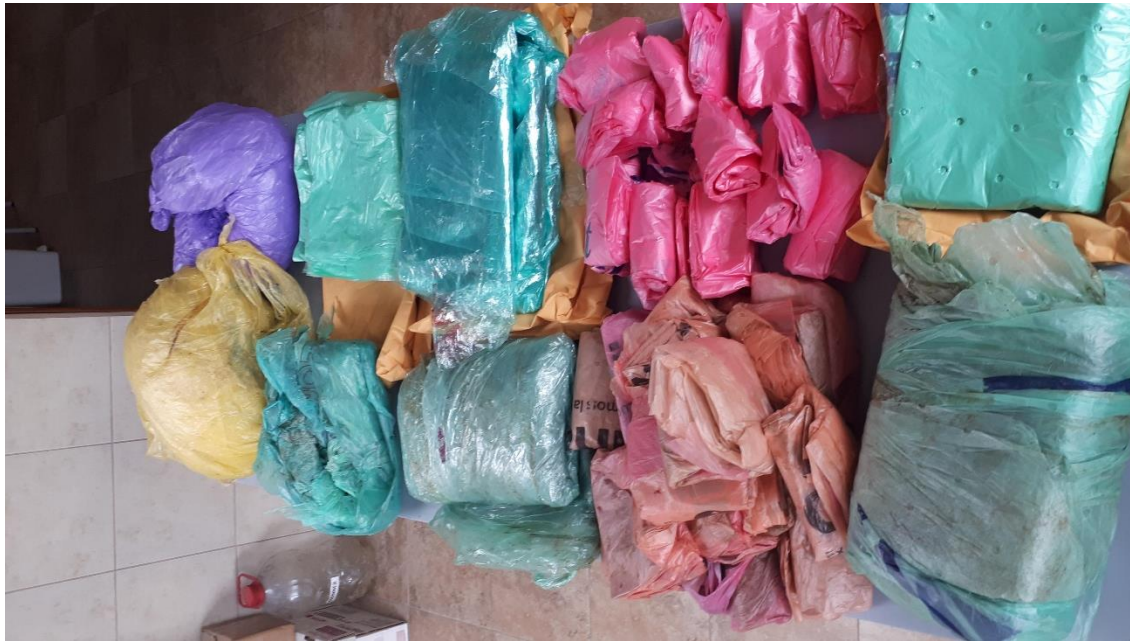
Selección y clasificación

HDPE

- Se establecieron seis etapas del proceso de reciclaje mecánico a escala laboratorio, entre ellas: selección y clasificación, reducción de tamaño, lavado, secado al ambiente, aglutinado y reprocesamiento por extrusión.
- El procesamiento de mezclas de matriz reciclada con material virgen mostró el mejor resultado con la muestra MC8 al adicionar 30 % en masa de material virgen, reportando un incremento estadísticamente significativo en el alargamiento a la rotura del 33 % respecto del primer reprocesado del material.

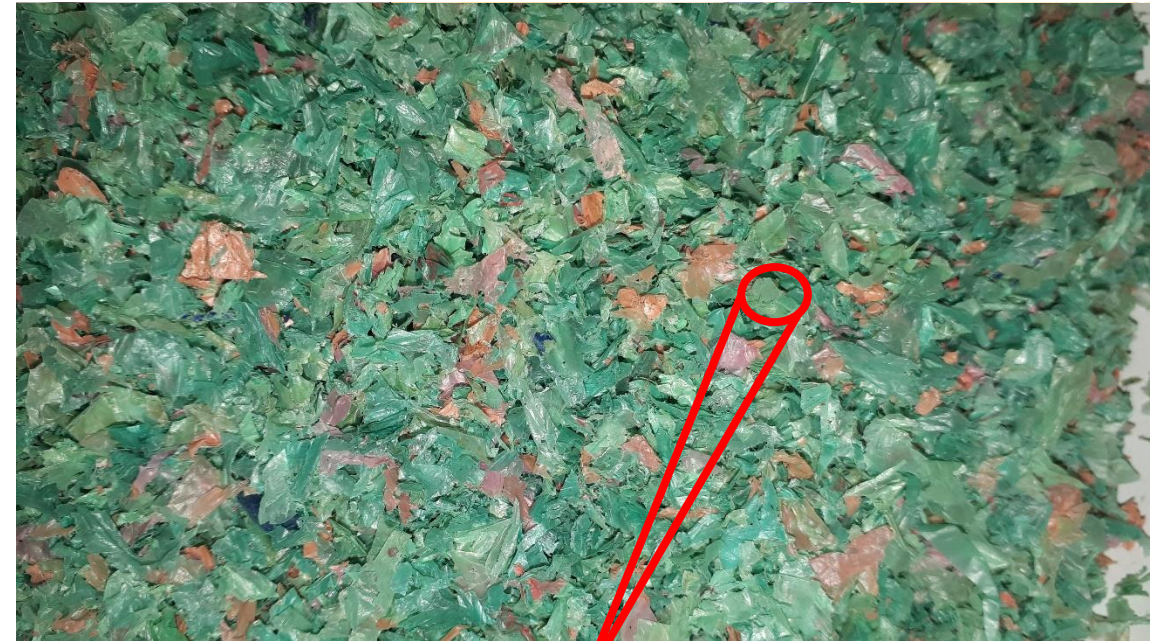
Reducción de tamaño

d80 = 3,3 mm

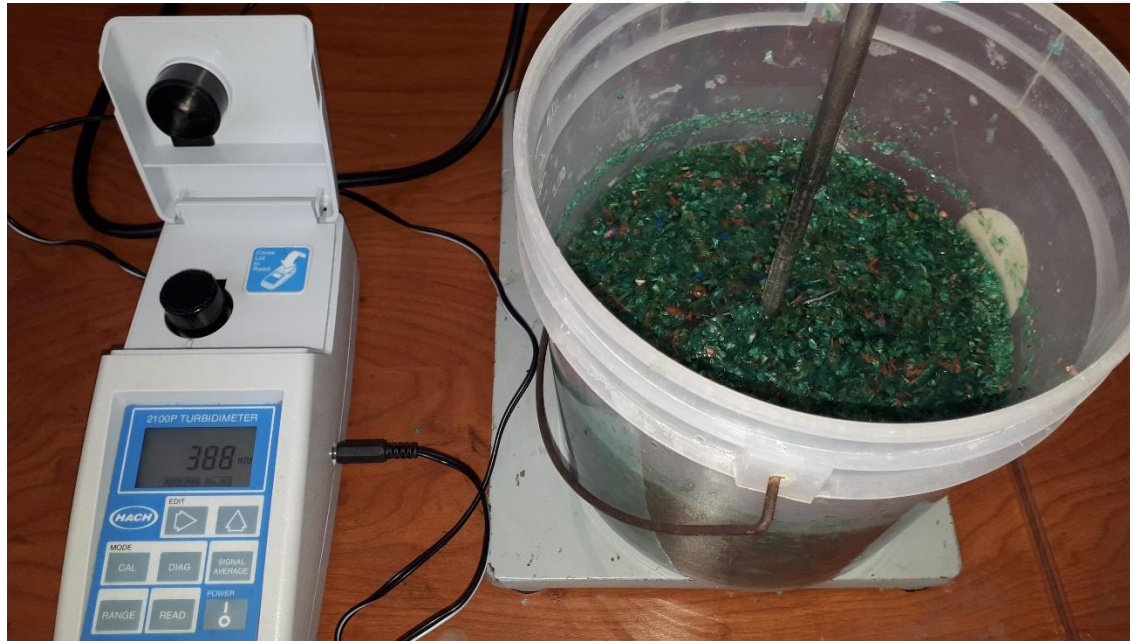
### Lavado

40 min

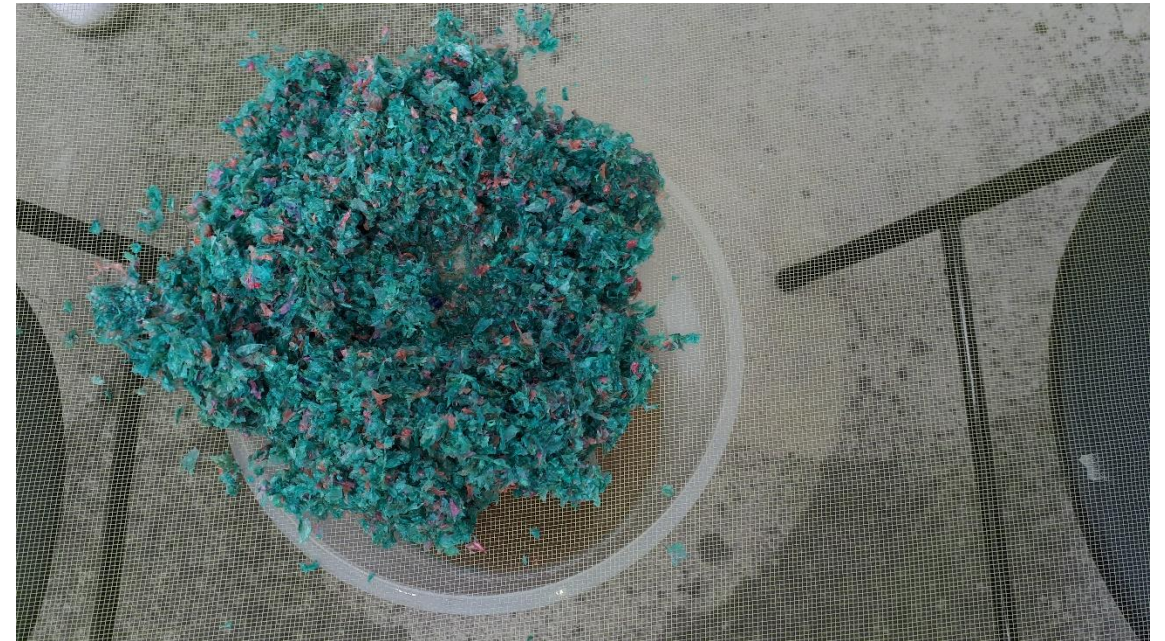
### Secado

6 horas

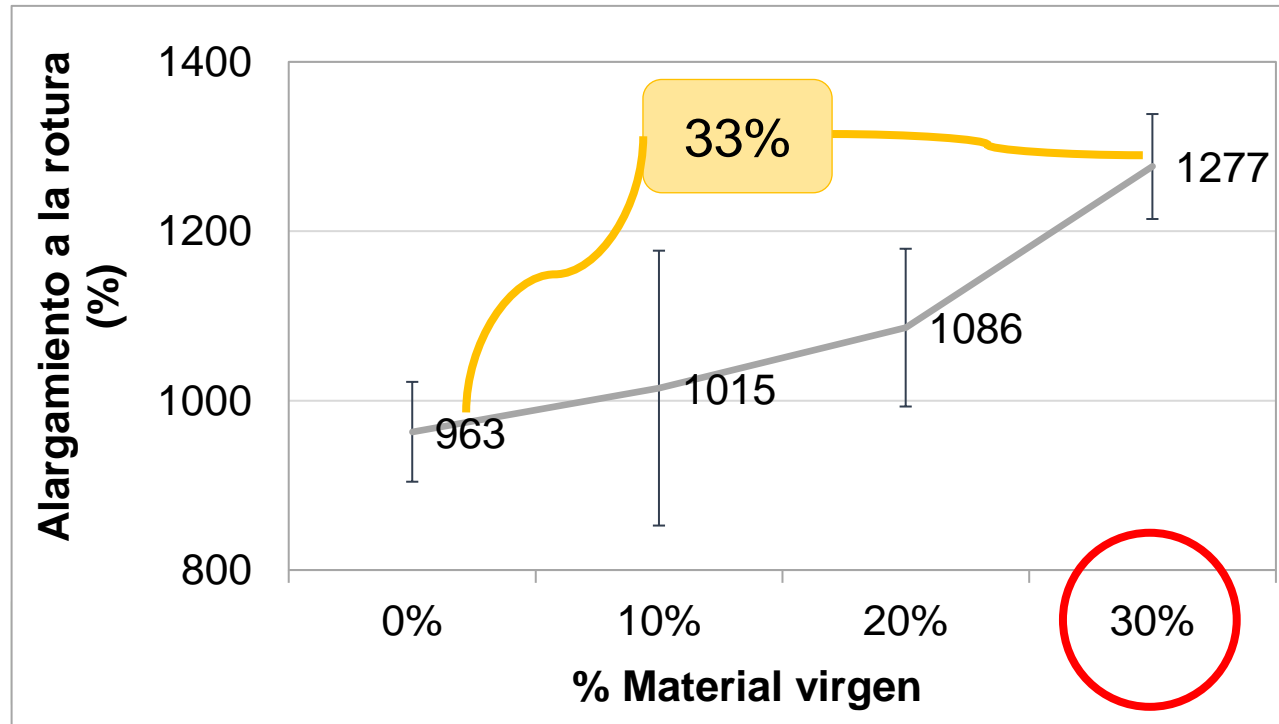
Propiedades mecánicas a tracción MC8

Módulo de elasticidad

Resistencia a la tracción

Alargamiento a la rotura

Diseño  
Experimental  
Completamente  
al Azar (DCL)

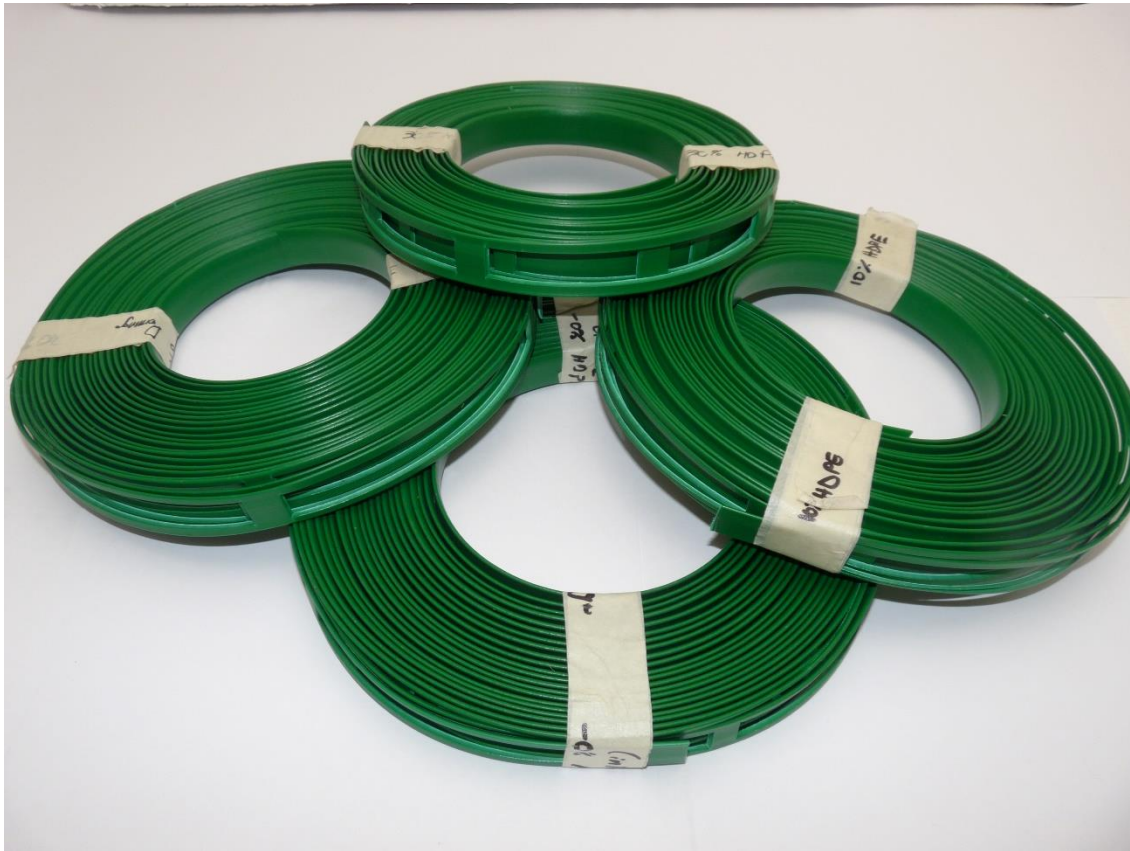
Zuncho

### Perfiles de extrusión

- Se obtuvieron dos tipos de perfiles de extrusión, en forma de cinta y de sección transversal circular.
- La evaluación de las propiedades mecánicas de tracción bajo dos ciclos de reprocesado mostró que el material llega a perder el 50 % de su alargamiento a la rotura en el tercer ciclo, que, de acuerdo con el criterio de la Norma española UNE-EN 13206, el material se considera degradado.

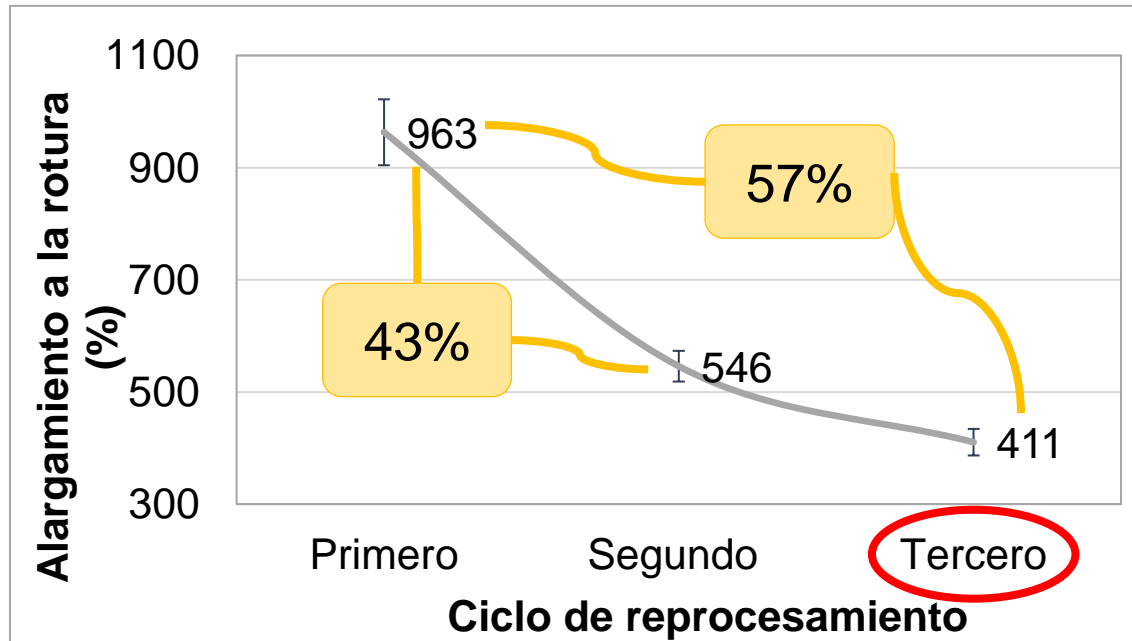
Propiedades mecánicas a tracción

## Tratamiento termomecánico de la extrusión

Norma española  
UNE-EN 13206

Material degradado

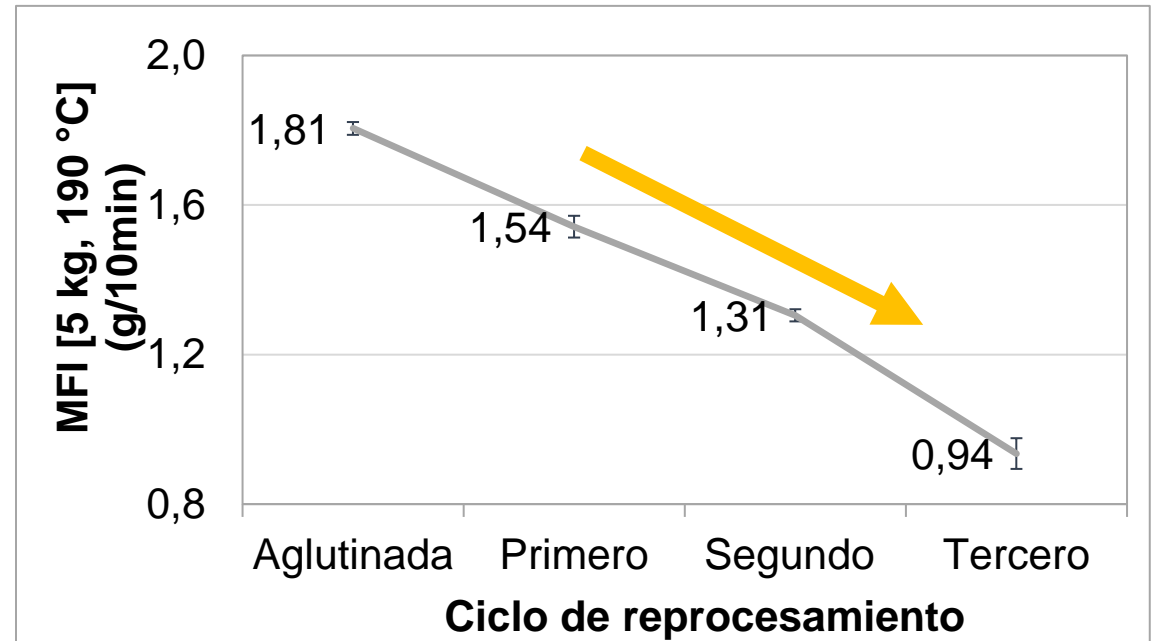
Índice de fluidez (MFI)

Teóricamente el polímero  
retícula
